## 22. Náspy a zářezy, propustky a mosty, rozvaliny strážního domu, mezníky

Okres:	Český Krumlov
Obec:	Bujanov Rožmitál na Šumavě Dolní Dvořiště
Katastrální území:	Suchdol u Bujanova Hněvanov Trojany u Dolního Dvořiště Dolní Dvořiště
Rejstříkové číslo památky:	11752/3-1434
Číslo parcelní:	2114/1 (část), 2114/15 (část) 1641/1 (část), k.ú. Suchdol u Bujanova; 1884/1 (část), k.ú. Hněvanov; 27/1 (část), k.ú. Trojany u Dolního Dvořiště 298/1 (část), k.ú. Trojany u Dolního Dvořiště
GPS: (začátek úseku)	48°40'22.49" S 14°26'36.41" V
(konec úseku)	48°39'54.70" S 14°26'16.53" V

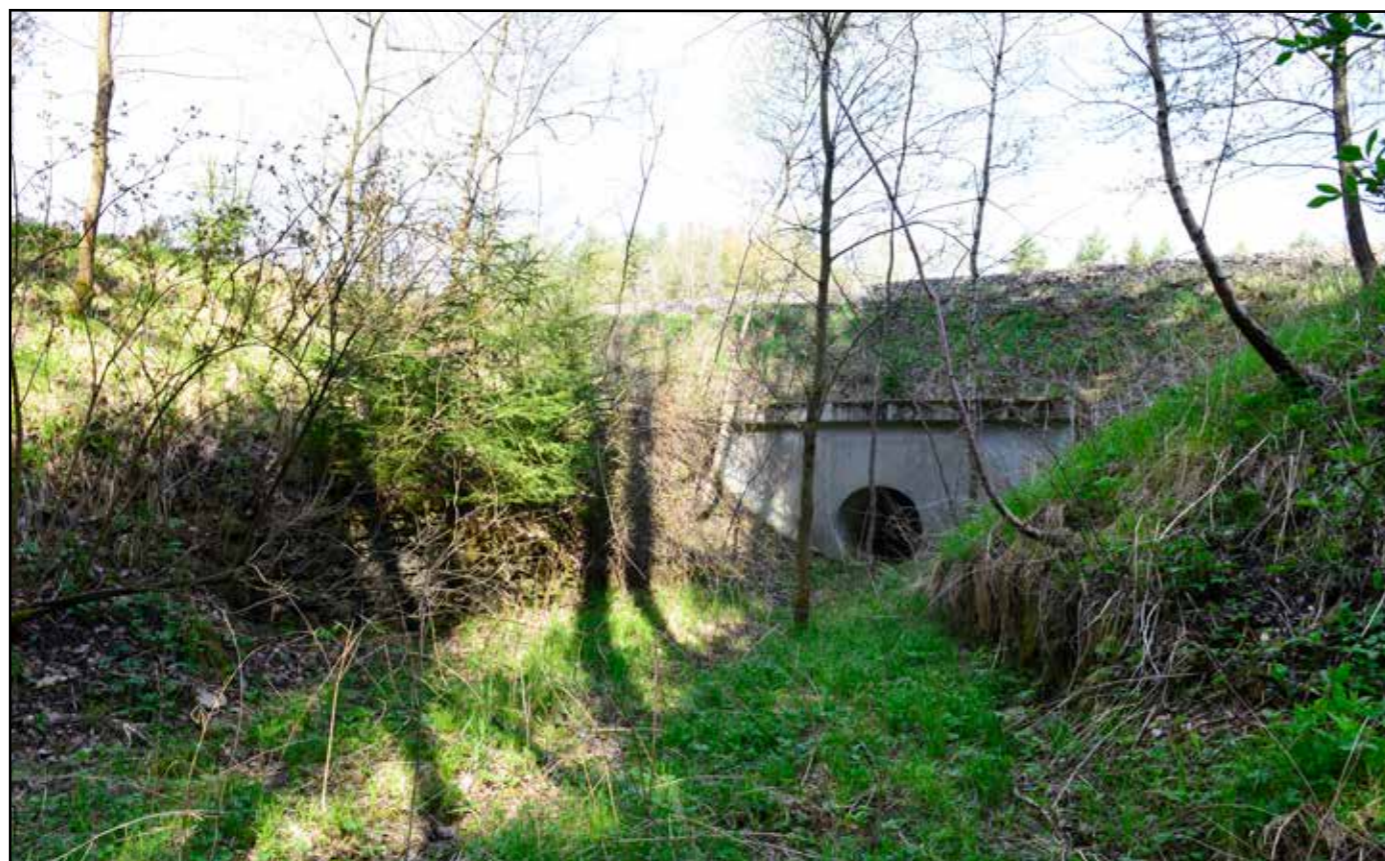
*Zbytky mostku v Suchdole u Bujanova, 2022.*

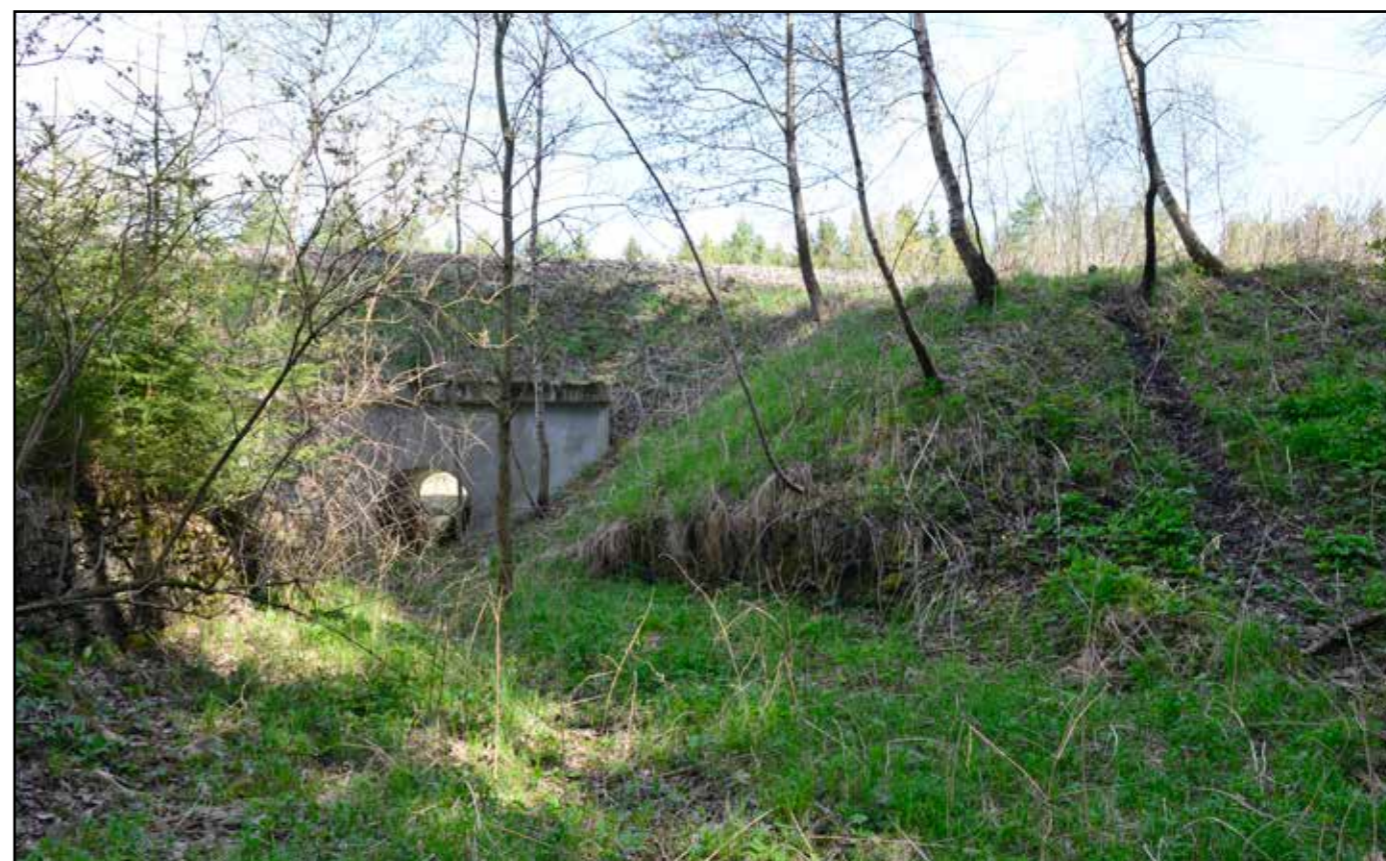
*Zbytky mostku v Suchdole u Bujanova, 2022.*

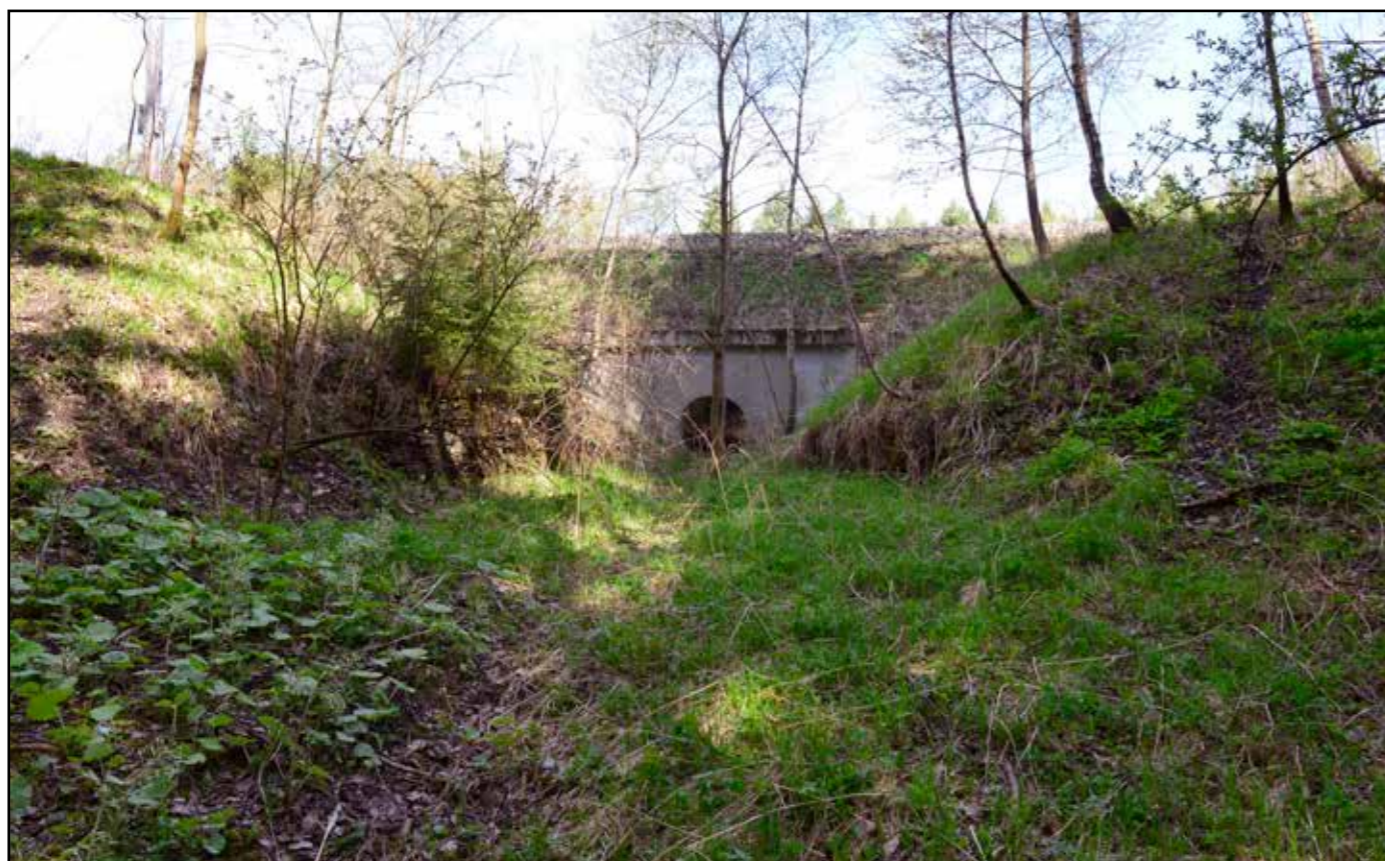
*Zbytky mostku v Suchdole u Bujanova, 2022.*

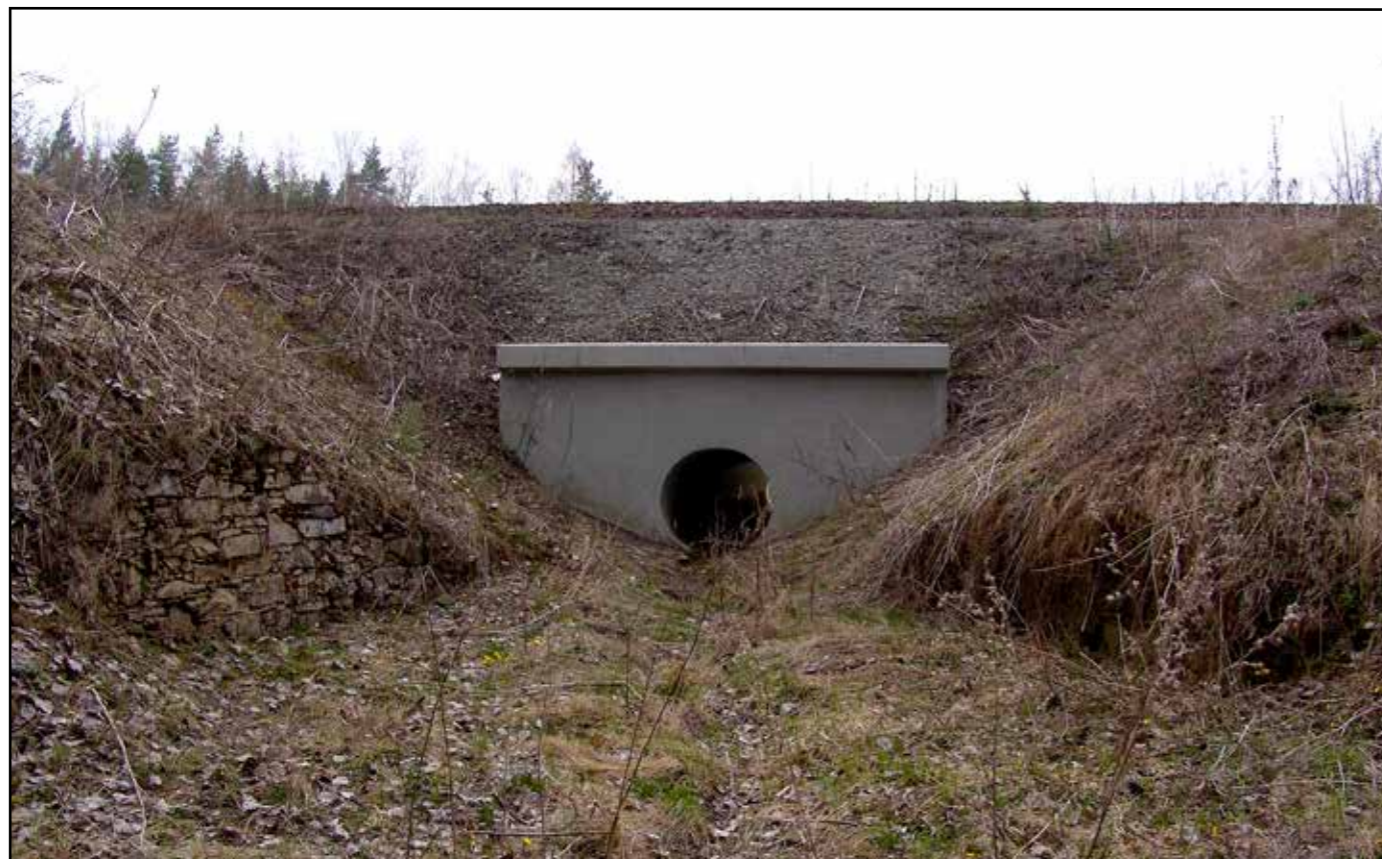
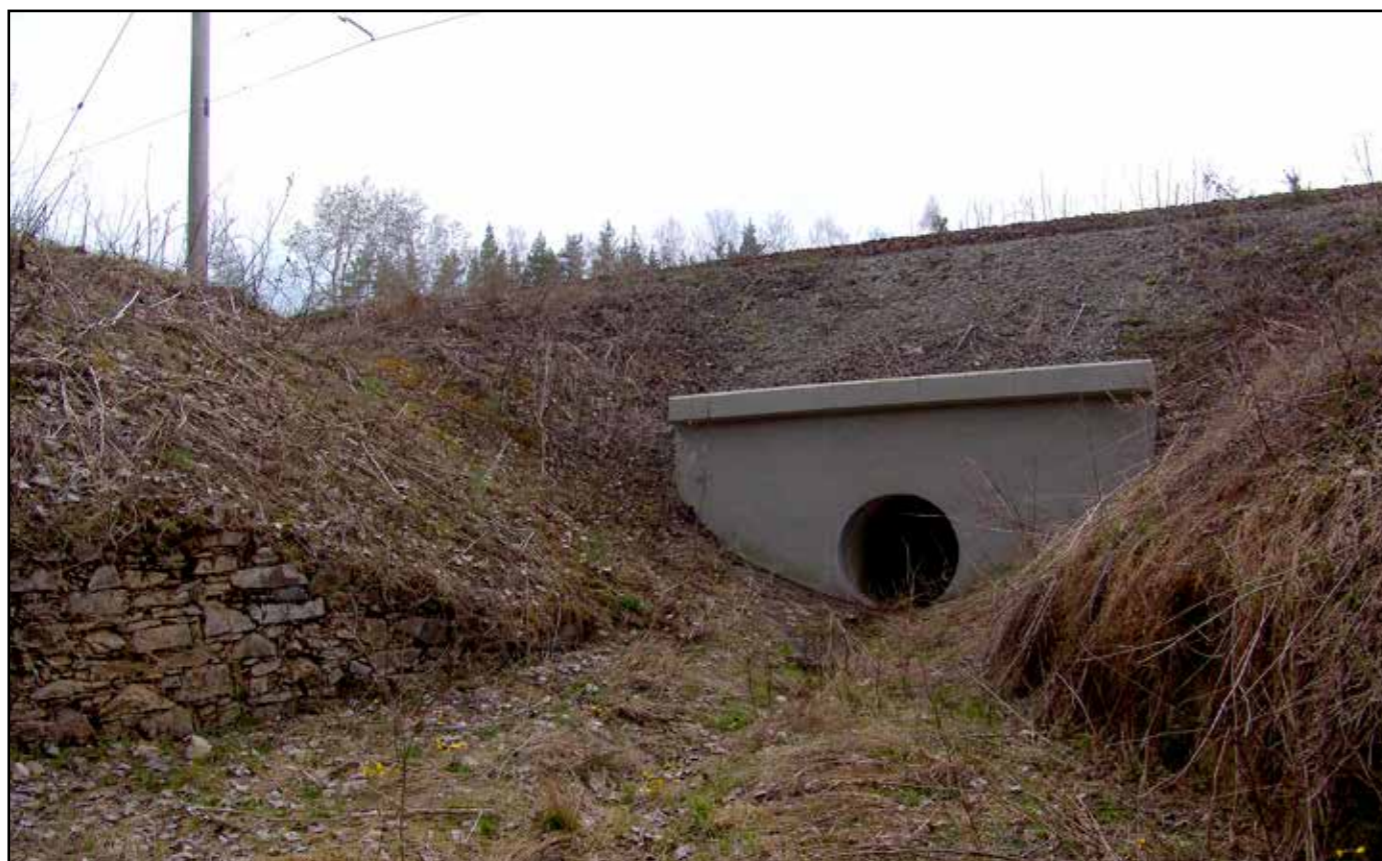
SUCHDOL U BUJANOVA - ZBYTKY MOSTKU NA KM 72,817

Úsek dráhy zde vytváří písmeno S a prochází přes čtyři katastrální zemí. Začíná náspem v katastrálním území Suchdol u Bujanova na úrovni km 72,840 současné železnice, který je po 20 m na km 72,817 přerušen zbytky pilířů mostku. Ten je vyžděn z lomového kamene o světlosti otvoru 2,80 m. Zdivo pilířů se dochovalo jen torzálně a to do výšky maximálně 1,40 m, větší část zdiva zanikla při rekonstrukci přilehlé trati, část je zakryta navezenou zeminou při obsypávání novodobého betonového propustku vedoucího skrz těleso stávající železniční tratě. Od mostku pokračuje úsek náspem v oblouku západním směrem, uplatňuje se u něho částečně jen jižní strana, na severní straně je svah zakryt novodobým zásepem. Na korunu náspu je navezen štěrk. V úrovni km 72,60 násep přerušen tělesem současné železnice. Na druhé straně železnice úsek pokračuje silně zarostlým zářezem s postranními stružkami na odvod vody, který po 111 m přechází v násep s částečně vytěženým kamenným jádrem. Po 33 m je násep přerušen pilíři bývalého dřevěného mostu nad cestou a vodotečí. Most o rozpětí 7,0 m je konstruován jako kamenný, kolmý, se šikmými křídly. Pilíře typizované šířky 3,80 m se dochovaly do výšky až 5,70 m. Zdivo je narušováno kořeny stromů. Dále pak úsek pokračuje náspem v širokém oblouku, jehož bok je na jednom místě porušen a je zde velmi dobře viditelná kamenná zídka jádra z velmi drobného lomového kamene. Po 17 m násep přechází v široký zářez s postranními stružkami, který je pak po 88 m přerušen kolmo přes něj nasypanou cestou. Zářez pak pokračuje až k dalšímu bývalému dřevěnému mostu 54 m dlouhým úsekem, mění se v násep, který těsně u mostu je silně narušen zvířecími norami, u nichž došlo k vyhrnutí neuvěřitelného množství vnitřní zeminy ven. Most o rozpětí 6,90 m je osou orientován

Úsek prochází zalesněným územím. Mostek na km 72,817 a propustky na km 71,812 a 70,715 jsou dochovány pouze v torzálním stavu, ostatní mosty jsou ve více méně lepším stavu, ale všechny jsou narušovány vegetací, vyžadují zpevnění postupně se rozpadajícího zdiva, hlavně u korun a u pat. Náspy jsou na některých místech v dobrém stavu, na některých jsou porušeny vytěžením kamenného jádra nebo i celé hmoty, částečným zavezením nebo norováním zvířat. Zářezy v tomto úseku v dobrém stavu, v některých částech jsou neprostupně zarostlé vegetací.

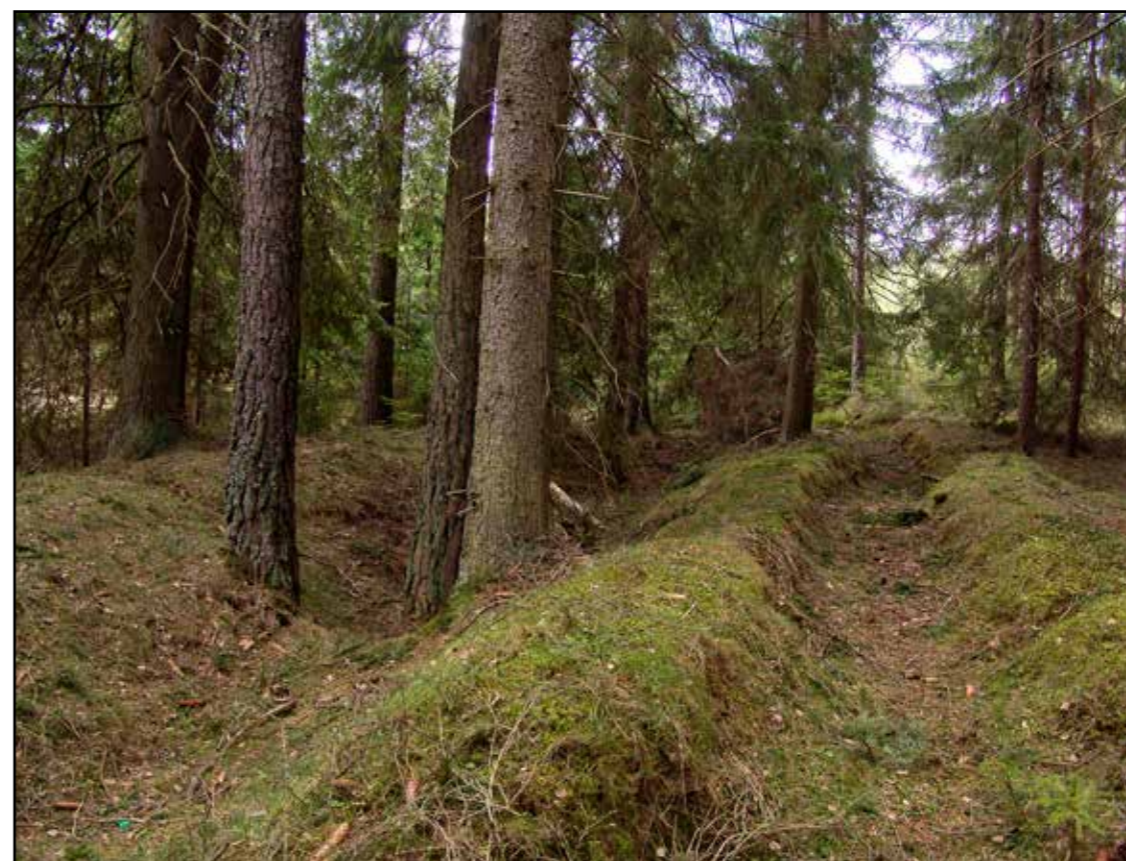
*33m dlouhý násep s částečně vytěženým jádrem, 2007.*

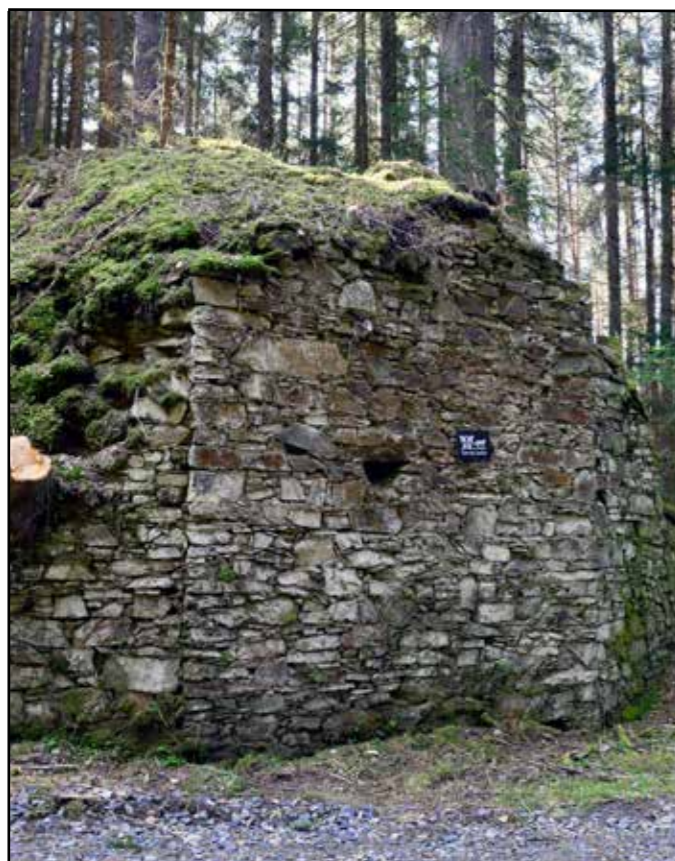
SV–JZ a přemostuje tok Trojanského potoka. Pilíře typizované šířky 3,80 m, s napojenými šikmými křídly, jsou vyžděny z nápadně drobného lomového kamene a dochovaly se do maximální výšky pěti metrů. U obou pilířů došlo u pat k vypadnutí části zdiva. Na křídlech se zachovaly otvory pro uložení dřevěných podpěr nosné konstrukce mostu. Za mostem pokračuje ještě vysoký násep dalších 89 m, kde přechází v nízký násep v zářezu a po 24 m pak v hluboký zářez délky 375 m, který je v jednom místě přerušen kolmo přes něj vedoucí lesní cestou. Zářez je velice dobře zachován, místy jsou dodnes patrné odvodňovací stružky. Na km 72,125 zářez končí železniční tratí, ke které se tento úsek velkým obloukem vrátil. V tomto úseku trasa prošla čtyřmi katastrálními územími – Suchdol u Bujanova, Hněvanov, Trojany u Dolního Dvořiště a Dolní Dvořiště.

Východní pilíř, 2022.

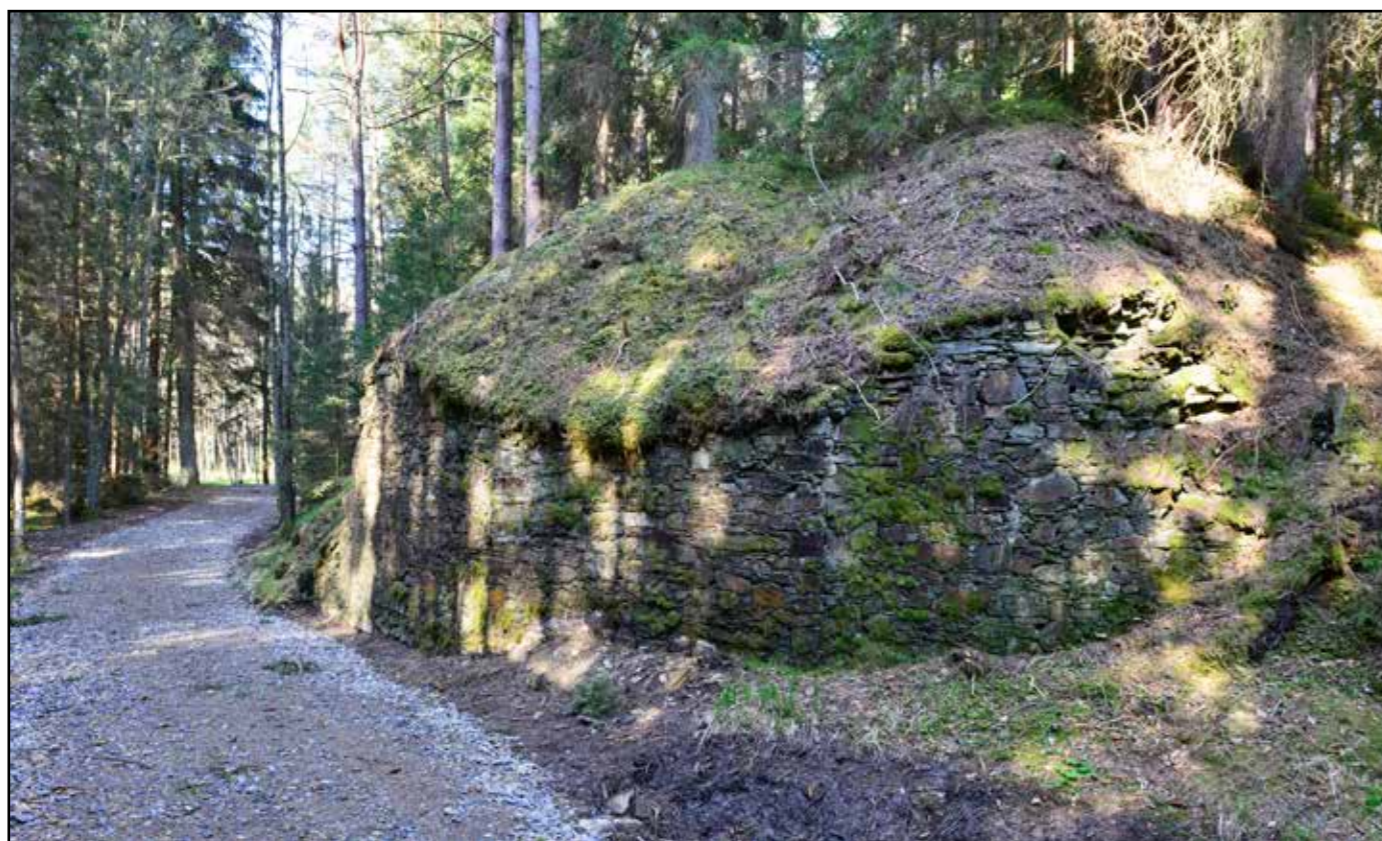
Západní pilíř, 2022.

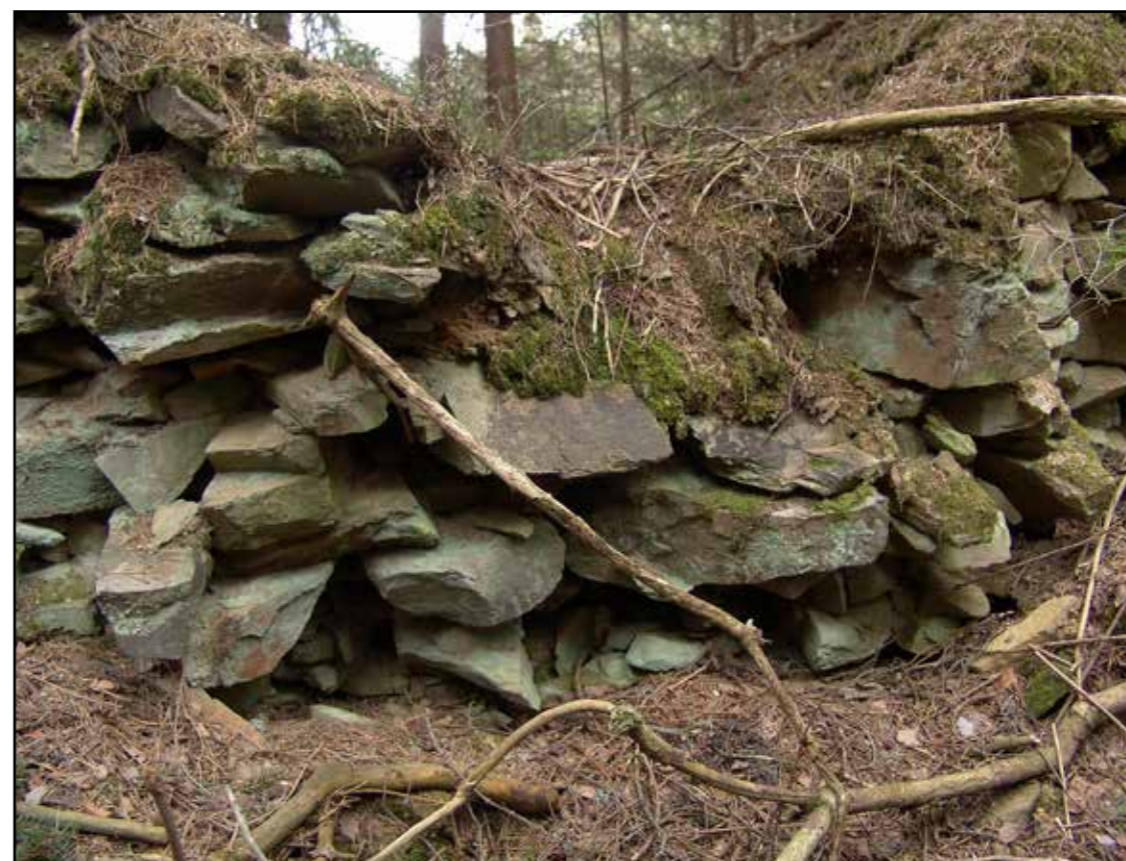
*Obnažené kamenné jádro náspu před druhým mostem, 2007.*

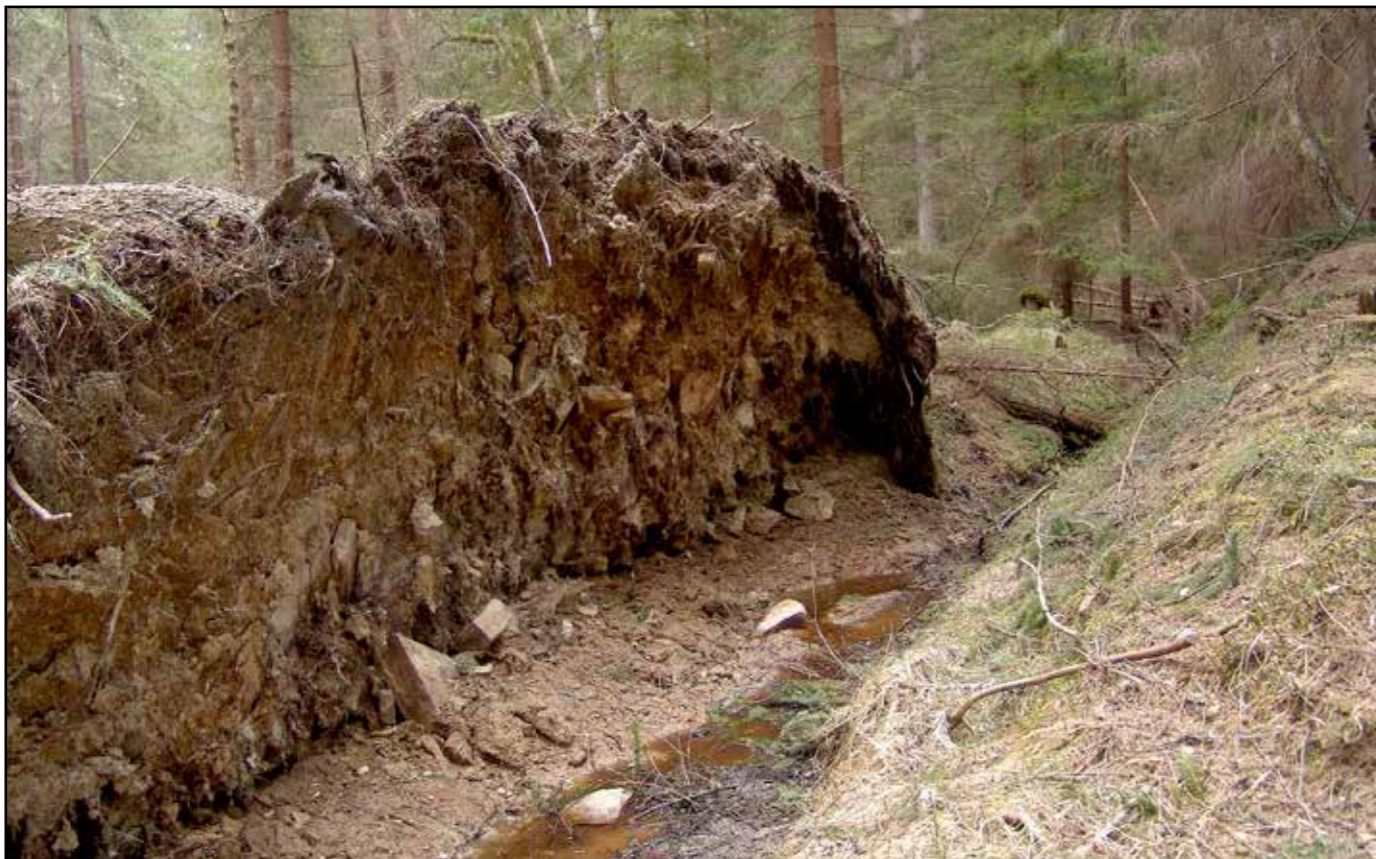
*Vývrát stromu rostoucím v mělkém zářezu. V kořenovém balu je patrný původní železniční vršek, 2007.*

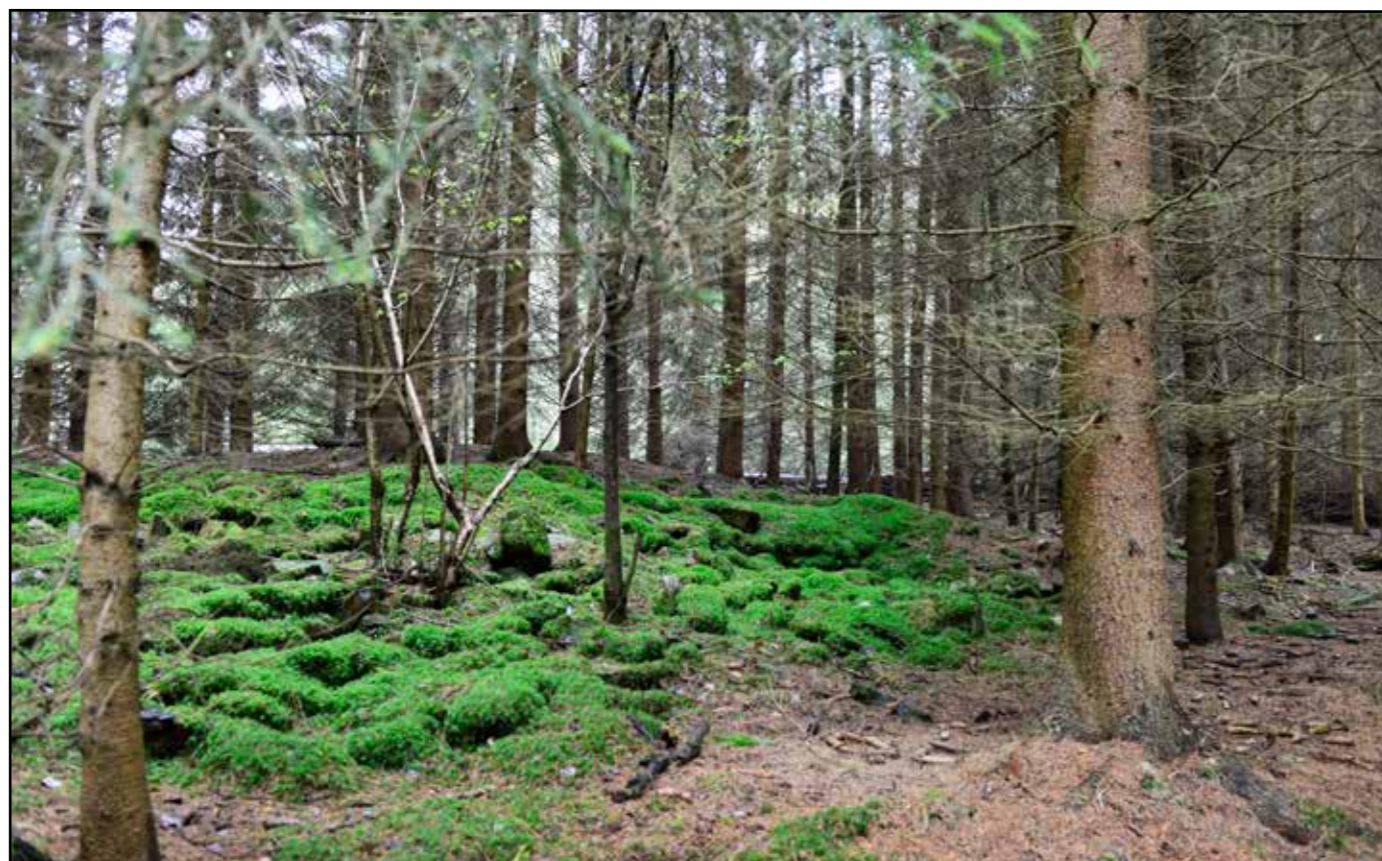
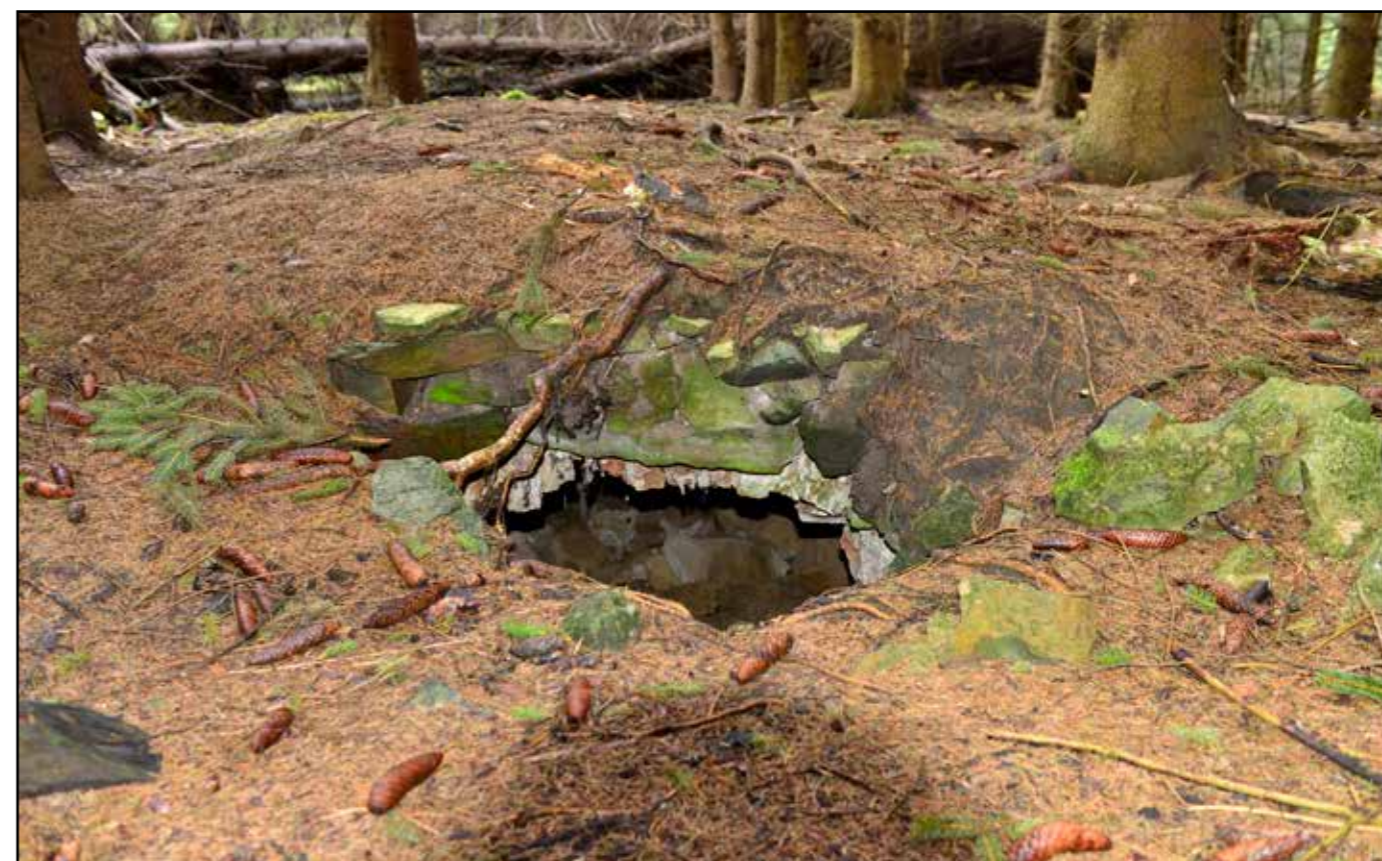
*Rozvaliny bývalého strážního domku nedaleko Dolního Dvořiště na km 71.9, 2022.*

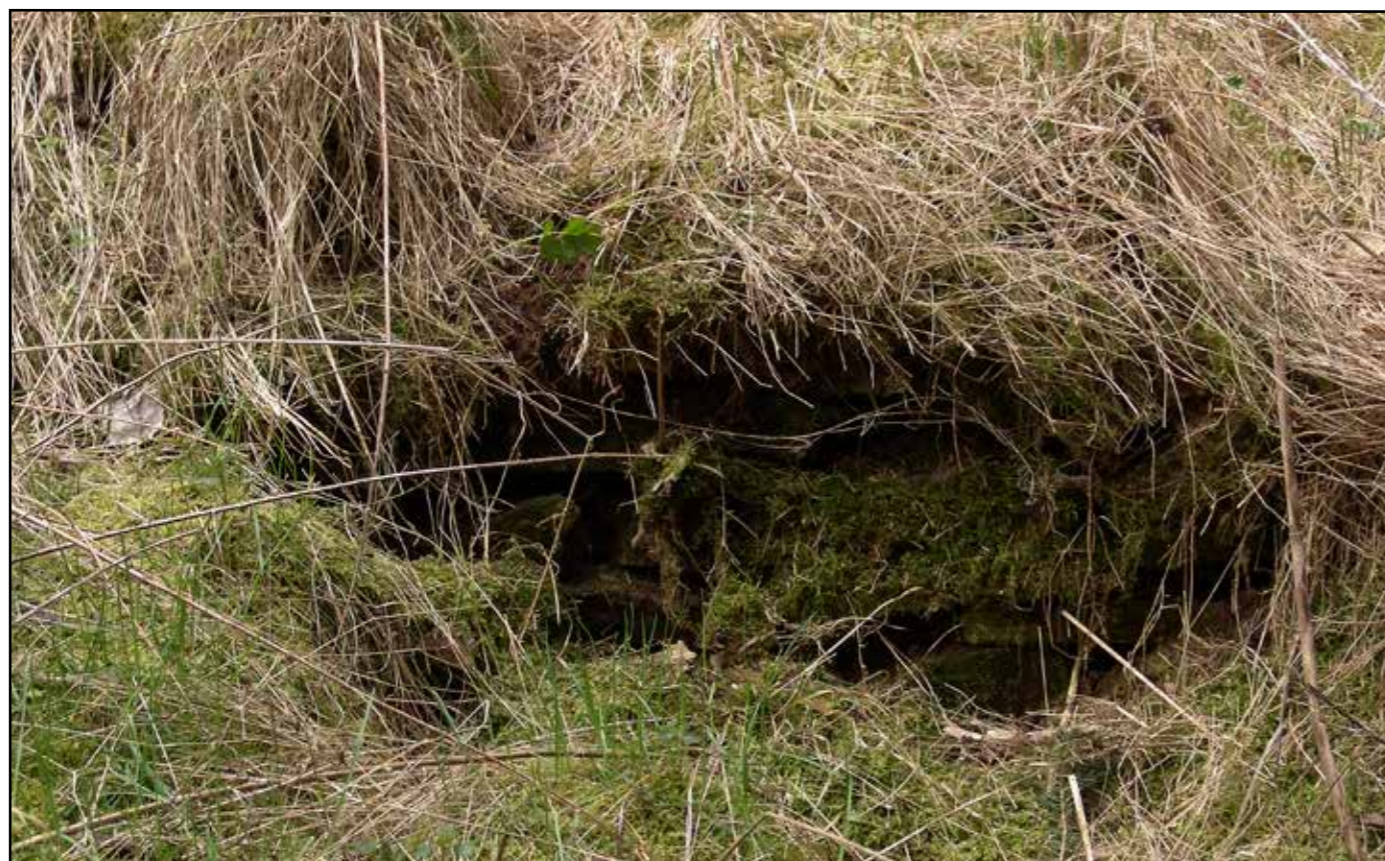
*Rozvaliny bývalého strážního domku nedaleko Dolního Dvořiště na km 71.9, 2007.*

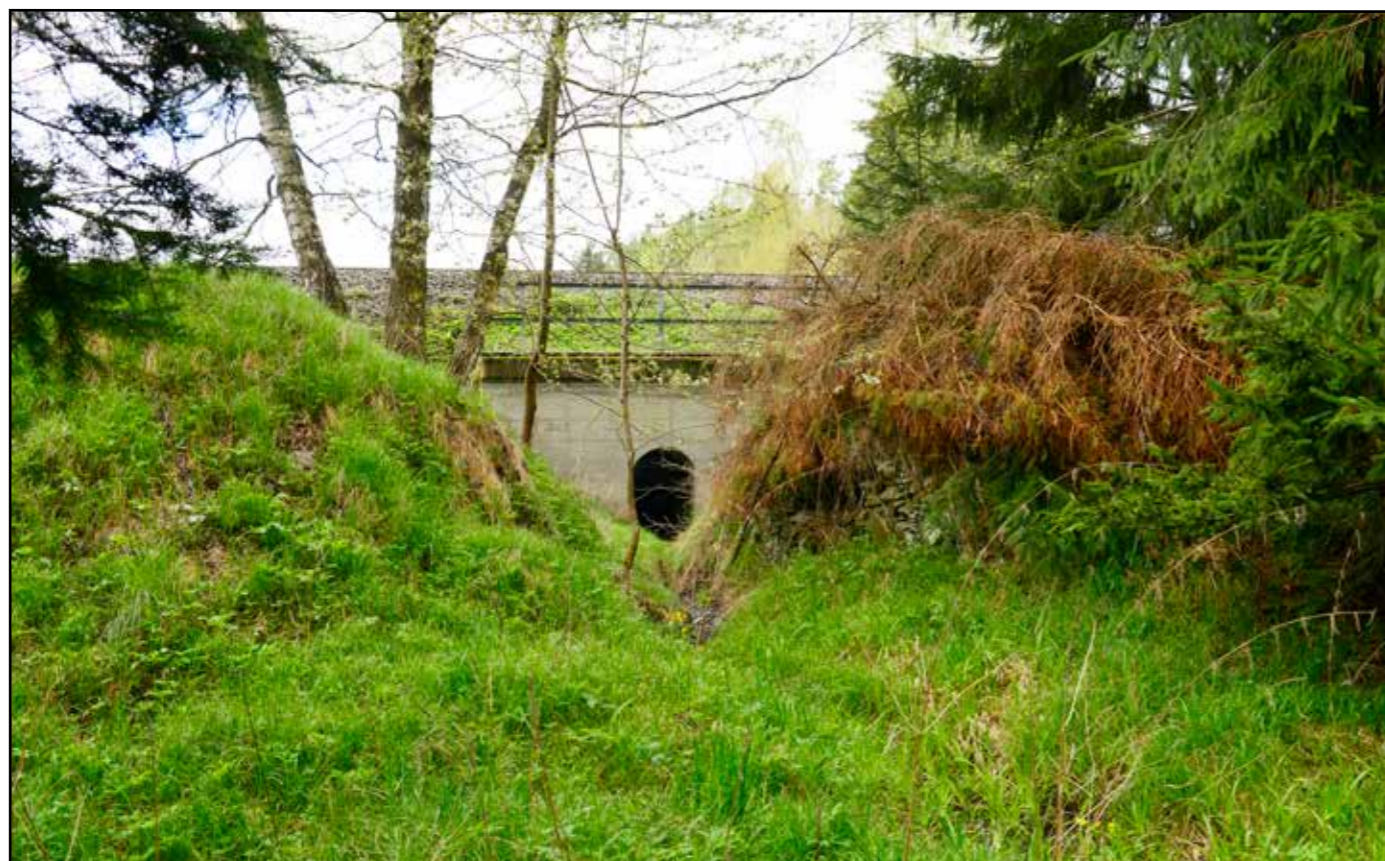
*Zbytky kamenného propustku na km 71.812, 2022.*

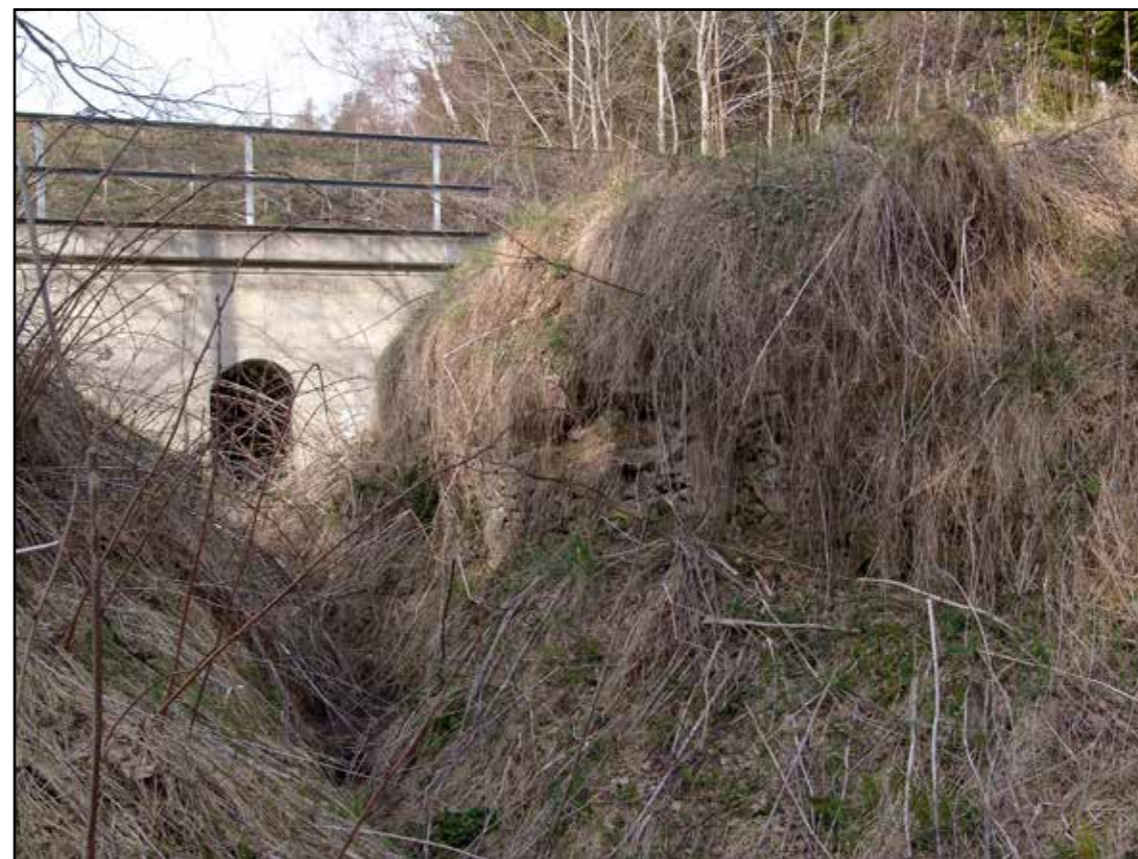
*Zbytky kamenného propustku na km 71.812, 2007.*
